AF-INT-2026-0031

Controle et verification reglementaire VGP

Palan électrique à chaîne

Modèle de démonstration 500 kg

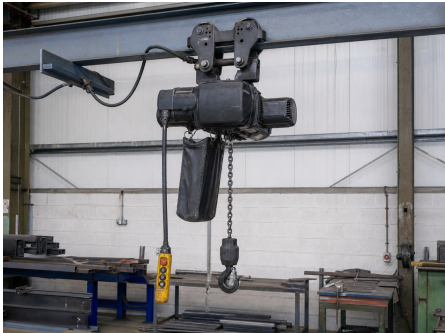
VUE GÉNÉRALE DE L'ÉQUIPEMENT

Palan electrique a chaine - vue d'ensemble

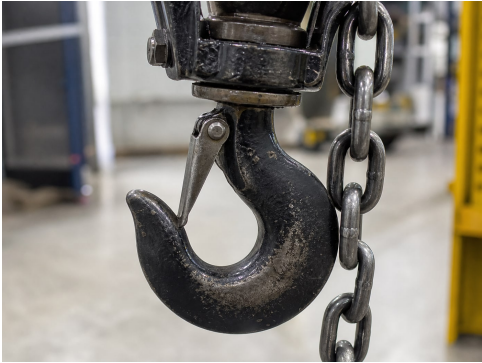
| CODE | POINT CONTRÔLÉ | RÉSULTAT | OBSERVATION / PREUVE |
|---|---|---|---|
| EV-2 | <b>État du crochet de levage et de son linguet de sécurité</b><br>Attendu : Absence de défaut compromettant la sécurité<br>Base légale : Arrêté du 1er mars 2004, art. 9 · Code du travail, art. R.4323-23 | ✗ NOK | Linguet déformé : ne revient plus en position fermée.<br>Preuves : photo-linguet.jpg |

**Linguet de sécurité du crochet déformé**  
Échéance de levée : 15/07/2026  
Le linguet ne revient plus en position fermée : risque de décrochage de la charge. Remplacer le crochet complet ou le linguet (pièce constructeur) avant toute utilisation pour le levage de charges.

MAJEURE

État du crochet de levage et de son linguet de sécurité  
photo-linguet.jpg

Équipement globalement bien entretenu. Prévoir le remplacement du crochet (ou du linguet) et de la chaîne de levage avant toute remise en service intensive ; les autres organes ne présentent pas d'anomalie.

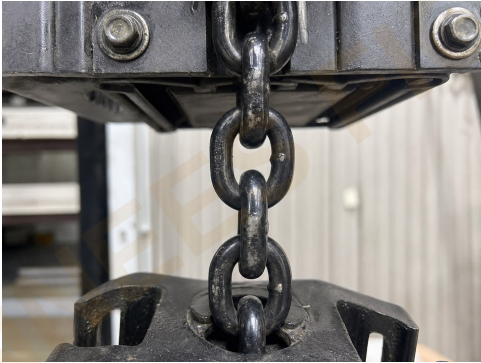
| CODE | POINT CONTRÔLÉ | RÉSULTAT | OBSERVATION / PREUVE |
|---|---|---|---|
| EV-3 | <b>État de la chaîne de levage (usure, allongement, maillons)</b><br>Attendu : Absence de défaut compromettant la sécurité<br>Base légale : Arrêté du 1er mars 2004, art. 9 · Code du travail, art. R.4323-23 | ✗ NOK | Usure marquée sur 3 maillons, allongement hors tolérance.<br>Preuves : photo-chaîne.jpg |

**Chaîne de levage : usure au-delà de la tolérance sur 3 maillons**  
Échéance de levée : 08/07/2026  
Allongement mesuré de 3,2 % (tolérance constructeur : 2 %). Mise à l'arrêt de l'équipement recommandée jusqu'au remplacement de la chaîne de levage par une chaîne d'origine.

CRITIQUE

État de la chaîne de levage (usure, allongement, maillons)  
photo-chaîne.jpg
